令和2年度立入検査結果と指導事項について

令和2年度（2020年4月1日から2021年3月31日まで）の建築物衛生法に基づく特定建築物の届出数及び立入検査結果は、次のとおりです。

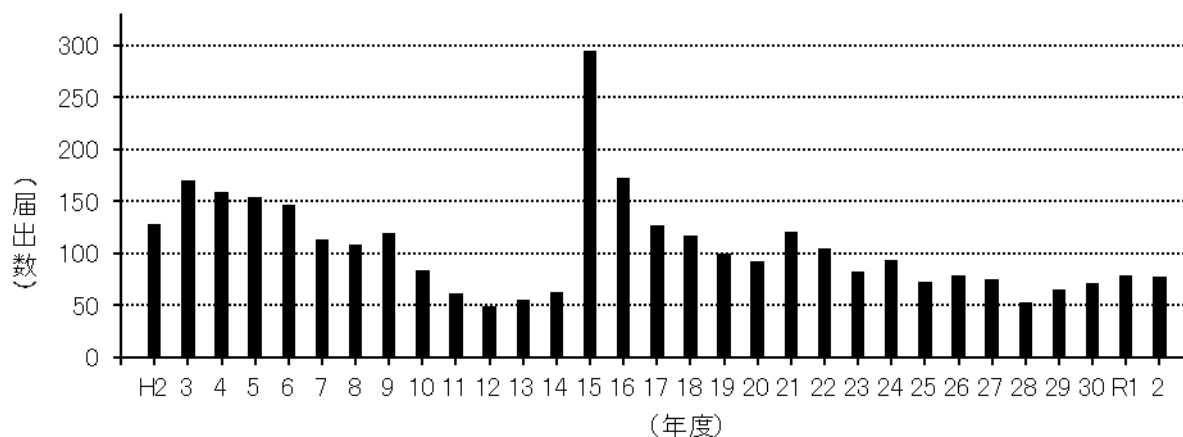
図1 東京都所管の特定建築物 新規届出数の推移 (過去31年間)

東京都が所管する特定建築物の年度別新規届出数の推移は、図1のとおりです。平成15年度は、法令改正によって対象が拡大したため、新規届出数が増加しました。

(注) 平成11年度以前は、特別区内の延べ建築面積5,000 m<sup>2</sup>を超え10,000 m<sup>2</sup>以下の特定建築物を含む。

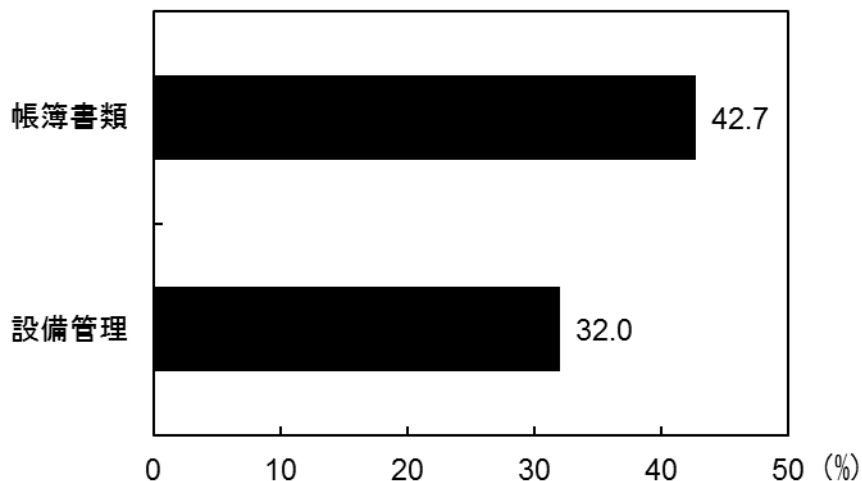
図2 帳簿書類及び設備管理に関する不適率

令和2年度に実施した立入検査における帳簿書類及び設備管理に関する不適率は、図2のとおりです。帳簿書類は42.7%、設備管理は32.0%でした。

(注) 不適率：各検査項目において不適のあった施設数 / 各検査項目の該当施設数×100

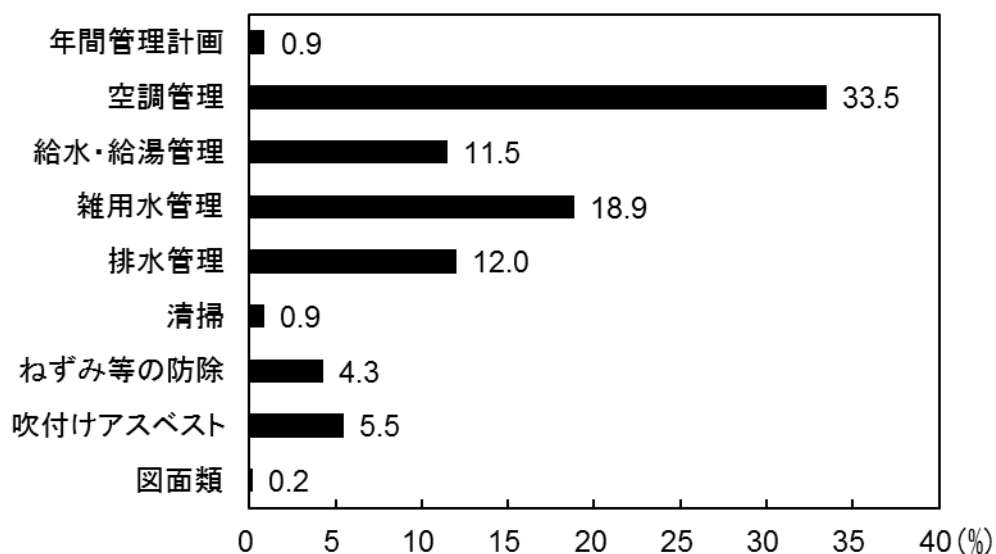
図3 帳簿書類に関する項目別不適率

帳簿書類について、項目別の不適率は図3のとおりです。

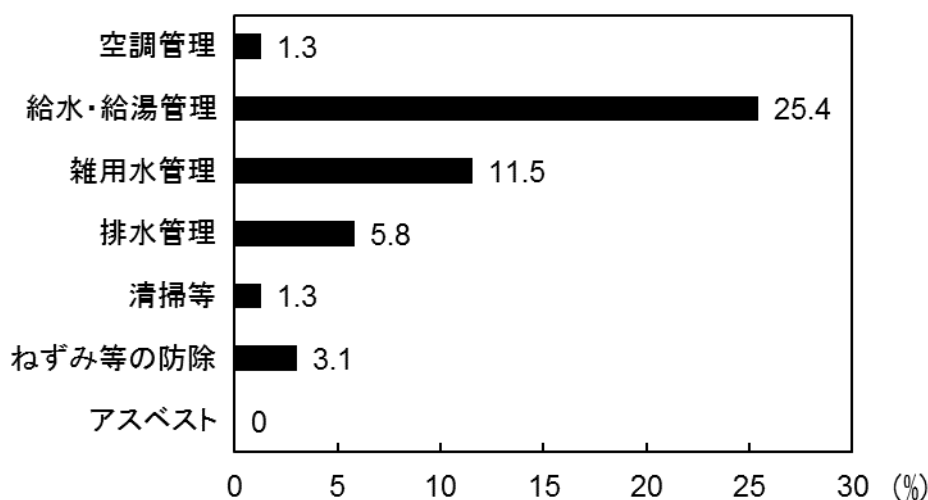
図4 設備管理に関する項目別不適率

設備の維持管理について、項目別の不適率は図4のとおりです。

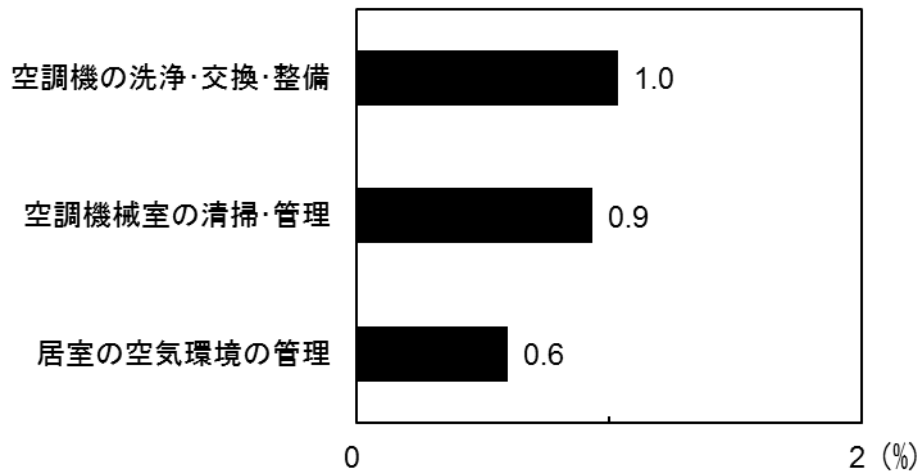
図5 空調管理に関する検査項目別不適率

空調管理について、検査項目別の主な不適率は図5のとおりです。以下のような指摘事例がありました。

### ◇空調機の洗浄・交換・整備（不適率 1.0 %）

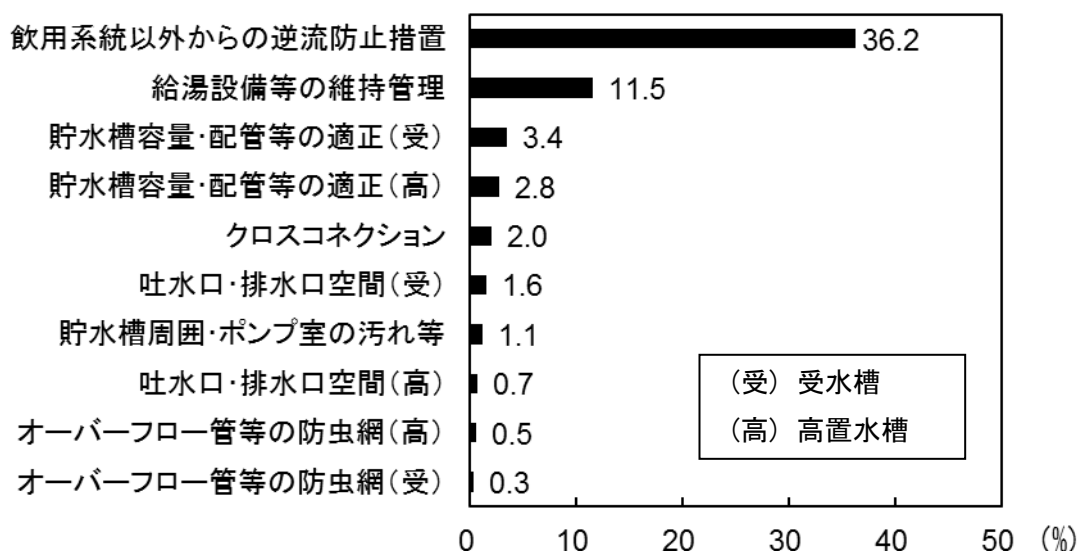
図6 給水・給湯管理に関する検査項目別不適率

給水・給湯管理について、検査項目別の主な不適率は図6のとおりです。以下のような指摘事例がありました。

#### ◇飲用系統以外からの逆流防止措置（不適率 36.2 %）

#### ◇給湯設備等の維持管理（不適率 11.5 %）

#### ◇貯水槽容量・配管等の適正（不適率 受水槽 3.4 % 高置水槽 2.8 %）

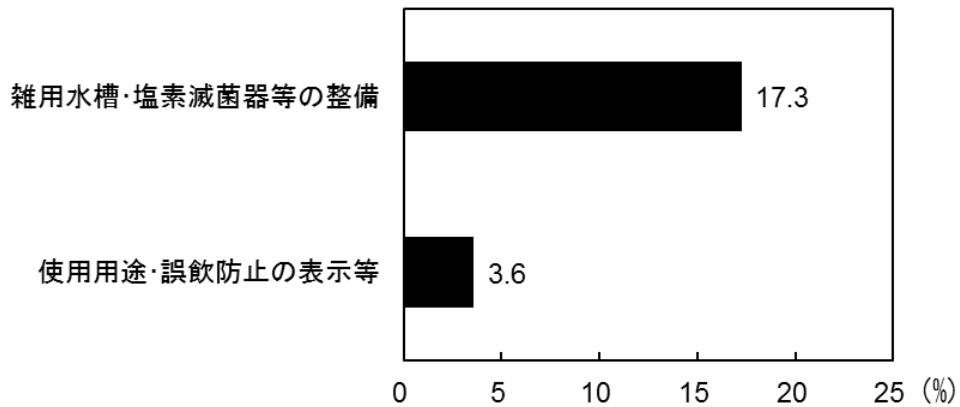
図7 雑用水管理に関する検査項目別不適率

雑用水の管理について、検査項目別の不適率は図7のとおりです。以下のような指摘事例がありました。

### ◇雑用水槽・塩素滅菌器等の整備（不適率 17.3 %）

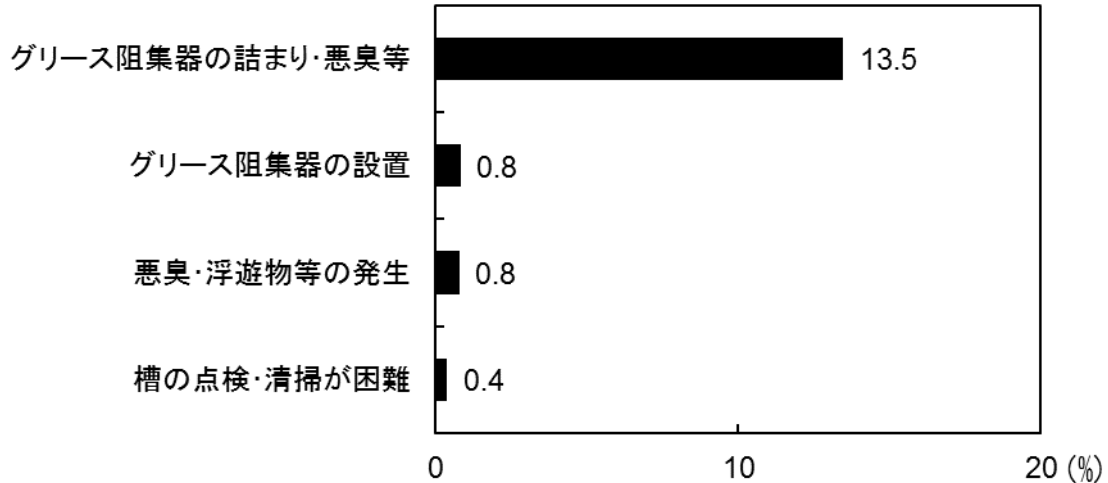
図8 排水管理に関する検査項目別不適率

排水管理について、検査項目別の不適率は図8のとおりです。以下のような指摘事例がありました。

### ◇グリース阻集器の詰まり・悪臭等（不適率 13.5 %）

### ◇グリース阻集器の設置（不適率 0.8 %）

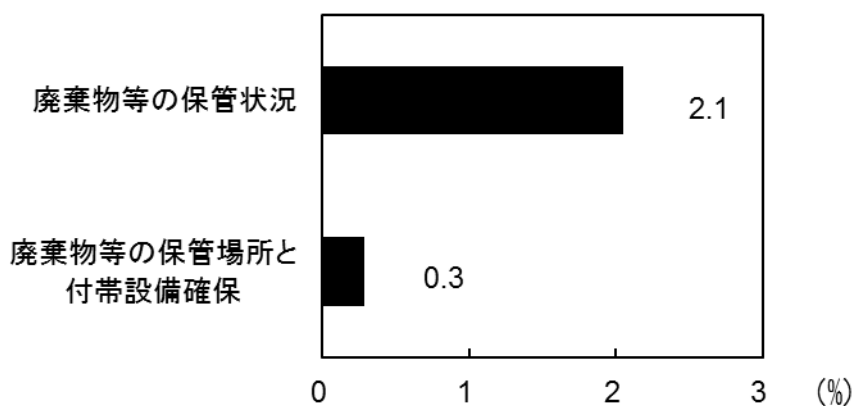
図9 清掃等に関する検査項目別不適率

清掃・廃棄物等の管理について、検査項目別の不適率は図9のとおりです。以下のような指摘事例がありました。

#### ◇廃棄物等の保管状況（不適率 2.1 %）

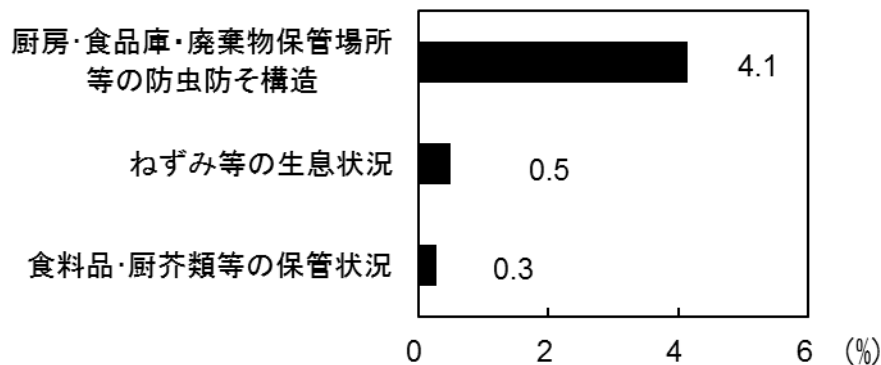
図10 ねずみ等の防除に関する検査項目別不適率

ねずみ等の防除について、検査項目別の不適率は図10のとおりです。以下のような指摘事例がありました。

### ◇防虫・防ぞ構造（不適率 4.1 %）

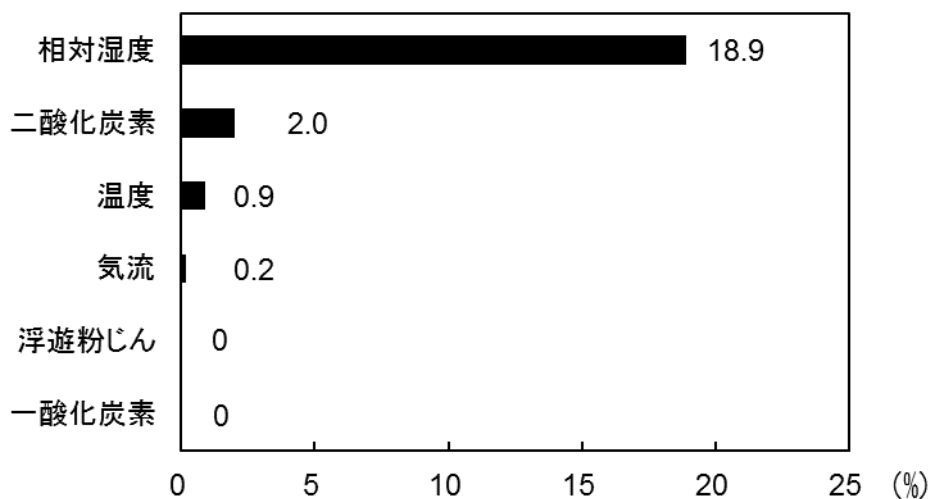
図 11 空気環境測定に関する項目別不適率

立入検査で実施した空気環境測定における項目別の不適率は、図 11 のとおりです。空気環境の管理基準のうち、不適率の高い項目は相対湿度（18.9%）でした。

#### ◇相対湿度（不適率 18.9%）
